CIDADES, Comunidades e Territórios

Caracterização Arquitectónica e Construtiva das Cocheiras Santos Jorge, Estoril, Portugal.

Abraham Ferreira Araújo¹, Universidade Lusíada de Lisboa, Portugal.

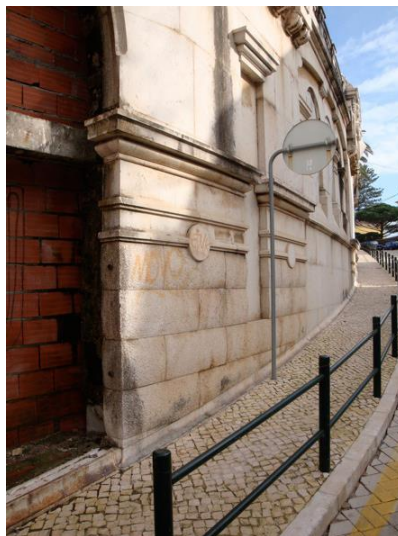
Figura 14. Revestimento da fachada sul, 2011.

As suas três fachadas são revestidas a cantaria em blocos, em geral com acabamento bujardado (Figura 14). Este revestimento é sobrepujado por um friso de rocha de acabamento amaciado que se desenvolve ao longo dos alçados norte, poente e sul do edifício. Este friso contorna o topo, em arco, do portão de entrada e é interrompido apenas pelos vãos.

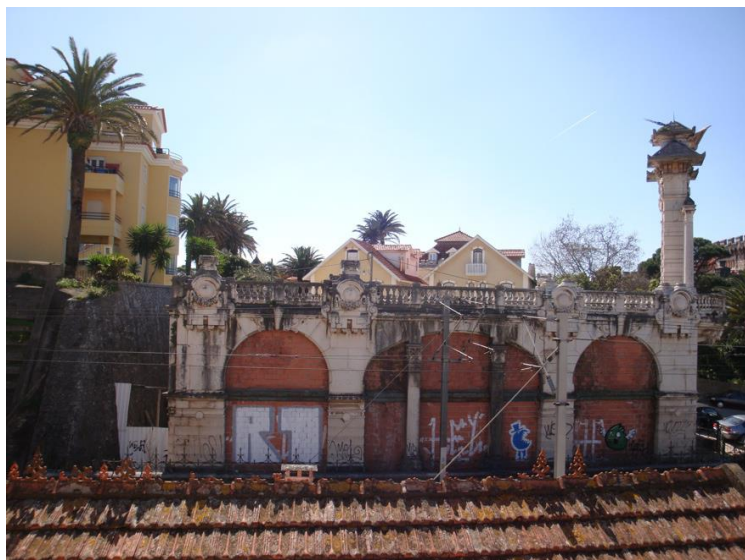
Figura 17. Fachada norte, 2011.

Os alçados laterais são assimétricos. O norte exhibe três grandes vãos de porta que iluminam os dois pisos (Figura 17). Os vãos laterais são de largura menor e com topo em arco de volta perfeita, enquanto o vão central é de maior largura, com o topo em arco em asa de cesto. Esta ainda é interrompida por duas colunas com capitel decorado com folhas de acanto. Estas folhas têm uma estilização diferente das folhas de acanto que decoram as pequenas mísulas dos motivos decorativos que se encontram nas fachadas (Figura 18).

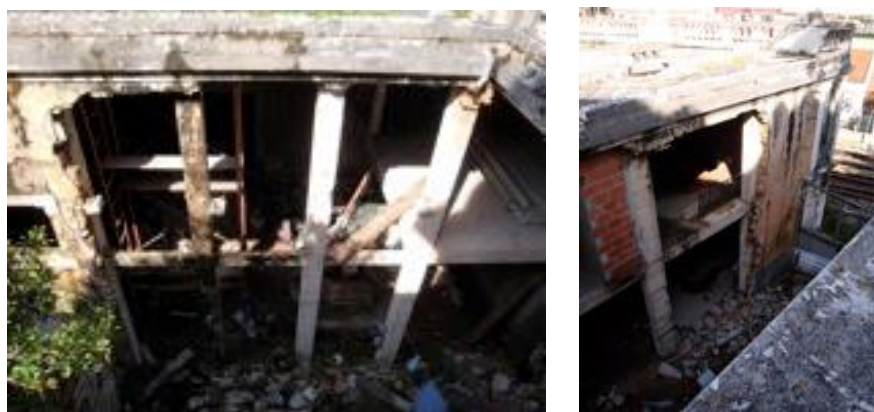
Figura 21. Fachada nascente, 2011.

O alçado nascente é a única parte do envelope do edifício que não é revestida a cantaria. A parede deste alçado foi destruída na sua quase totalidade deixando à vista o que se crê possa ser a estrutura original (Figura 21).

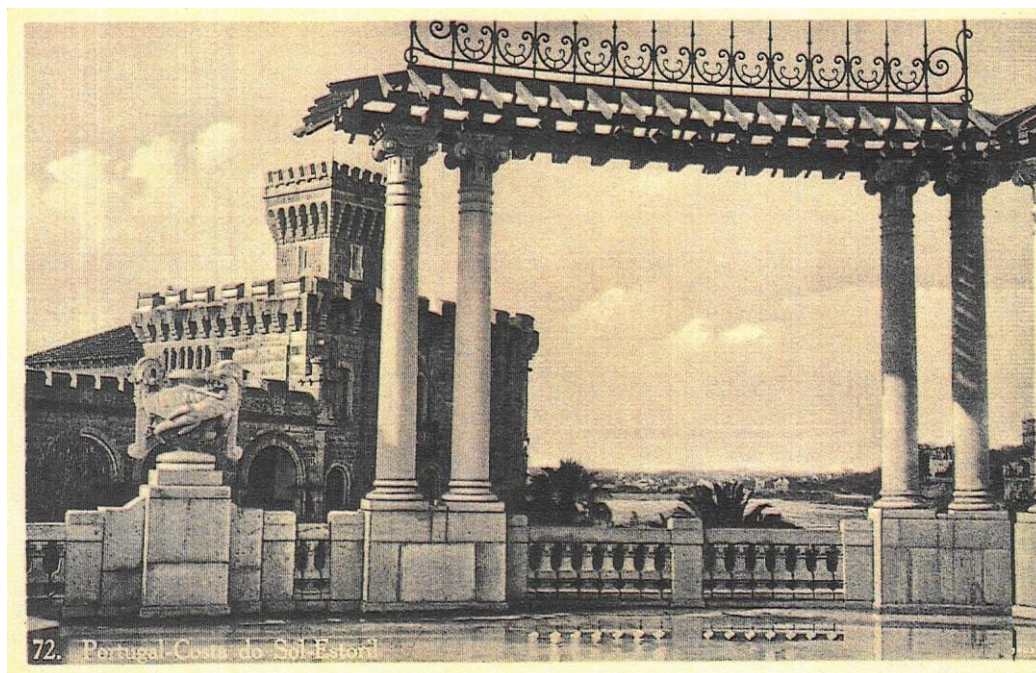
Figura 22. Pormenor da cobertura das Cocheiras Santos Jorge, 2011.

O projecto submetido à Câmara Municipal incluía, no terraço, três pérgolas sobre a balaustrada; tanto do lado norte como sul. São pérgolas de quatro águas, provavelmente no mesmo tipo que a cobertura do arco, suportadas por colunas em cada extremidade. A sua passada existência é confirmada por fotografias antigas (Figura 22).

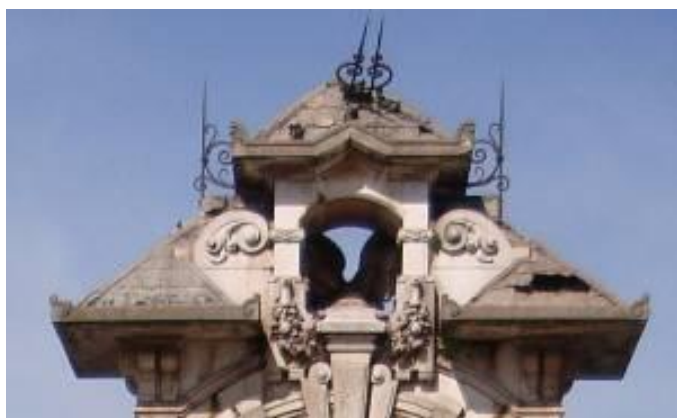
Figura 24. Cobertura do arco, 2011.

A terceira pérgola, mais pequena que as restantes duas, era da largura do motivo decorativo de frontão triangular (Figura 23) - este abrigaria uma estátua. As duas pérgolas maiores seriam iluminadas por um candeeiro que sobrepujaria o pilarete intermédio do primeiro tramo de balaustrada. Todas estas pérgolas seriam encimadas por antenas metálicas, tal como se pode observar na cobertura do arco (Figura 24).
