## REABILITAÇÃO DE UMA ESTRUTURA CONTAMINADA POR IÕES CLORETO UTILIZANDO A TÉCNICA DA DESSALINIZAÇÃO

Este artigo descreve o processo de reabilitação de um edifício escolar, em que parte da estrutura de betão armado se encontrava severamente afectada por corrosão das armaduras devido à contaminação do betão por iões cloreto. Como técnica de reabilitação foi implementada a dessalinização, com o objectivo de diminuir o teor de cloretos do betão junto às armaduras, para valores aceitáveis, eliminando assim a causa da corrosão. O recurso a esta técnica possibilitou a reabilitação integral da parte afectada da estrutura de betão armado sem recorrer à remoção do betão contaminado.

### REHABILITATION OF A REINFORCED CONCRETE STRUCTURE USING CHLORIDE EXTRACTION

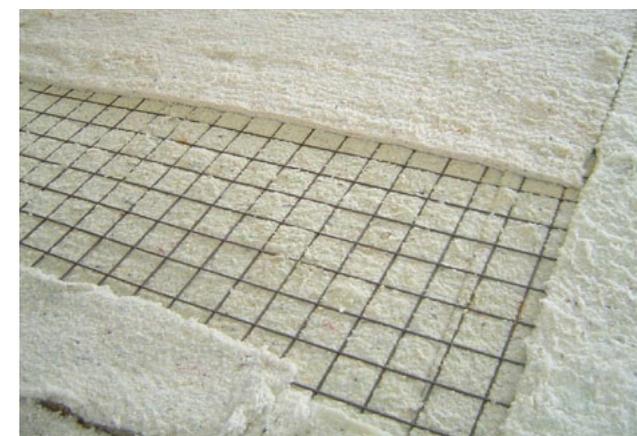
Fig. 2 - Instalação da malha de aço (ânodo) entre camadas de feltro.

- Aplicação do ânodo, composto por uma malha de aço electrossoldado, entre camadas de feltro (Figura 2);
- Realização das ligações anódicas e catódicas (armaduras) (Figura 3);

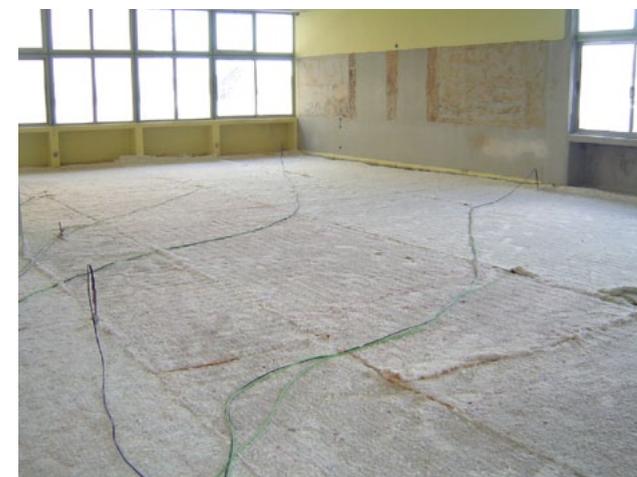
Fig. 3- Ligações às armaduras (catódicas) e à malha de aço (anódicas).

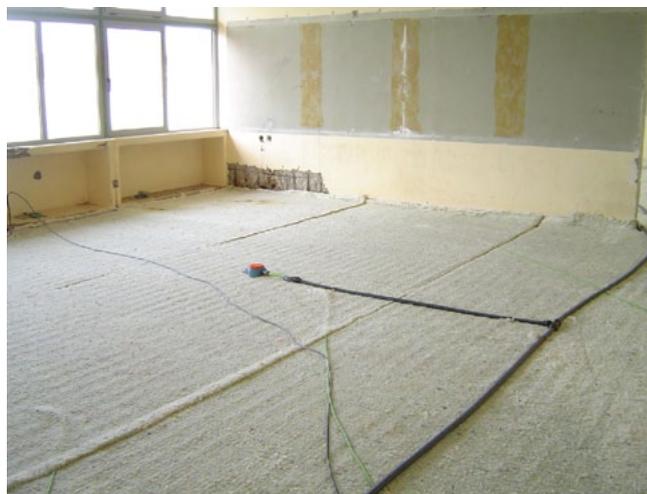
Fig. 4 - Instalação do sistema de rega para manter a humidade.

- Montagem de um sistema de "rega" que garantiu a humidade adequada e uniforme do material de suporte do ânodo (feltro), para assegurar a distribuição uniforme da corrente eléctrica a toda a superfície do betão a tratar em cada zona eléctrica (Figura 4);
- Realização de testes para verificação da ausência de curto circuitos entre o ânodo e o cátodo;
- Aplicação de corrente eléctrica (Figura 5) e monitorização da funcionalidade de todo o sistema;
- Monitorização da amperagem (A.h), em cada zona, para determinação da carga total;
- Extracção de carotes, em áreas consideradas representativas, para determinação do teor de cloretos ao nível das armaduras.

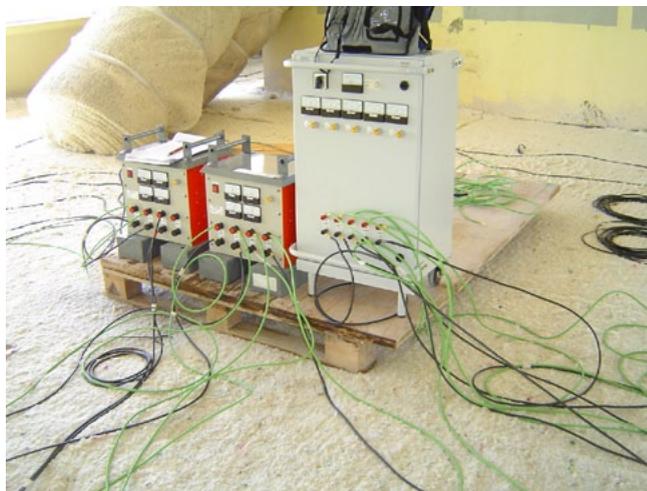
Fig. 5 - Exemplo das ligações às fontes de alimentação.

O sistema foi dimensionado de modo a fornecer uma densidade de corrente média de 1 A/m<sup>2</sup> de aço das armaduras. O sistema anódico, em cada módulo, foi dividido em múltiplas zonas, electricamente independentes, e cada zona foi alimentada por uma saída independente da fonte de alimentação, de modo a assegurar um controlo adequado da corrente a toda a superfície do betão. A duração do tratamento em cada módulo (com cerca de 500 m<sup>2</sup> de área de betão) variou de 4 a 7 semanas.

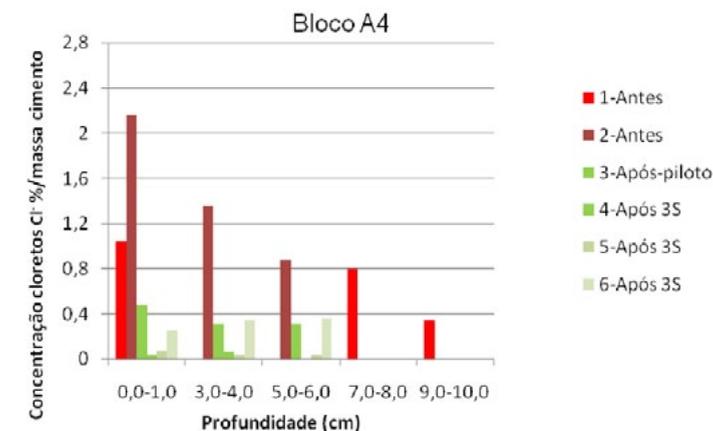
Fig. 6 - Variação do teor de cloretos com a profundidade, antes e após o tratamento, no Bloco A4.

A duração do tratamento foi de 4 semanas nos Blocos A4 e A3 e de 7 semanas no Bloco A2. No Bloco A2, os resultados obtidos antes do início do tratamento indicaram um teor de cloretos muito elevado, tanto no betão superficial como ao nível das armaduras. Valores da ordem de 2,7 % foram encontrados a 5-6 cm de profundidade. Devido à elevada contaminação inicial do betão na laje deste bloco, comparativamente aos Blocos A3 e A4, o tratamento neste bloco foi mais prolongado. Nos Blocos A3 e A4 ao fim de 4 semanas de tratamento, o teor de cloretos ao nível das armadura (4-5 cm de profundidade) era inferior ao valor crítico, 0,4 % (massa de cimento). Contudo, no Bloco A2, para que se verificasse a diminuição de iões cloreto ao nível das armaduras, foi necessário um tratamento de 7 semanas.

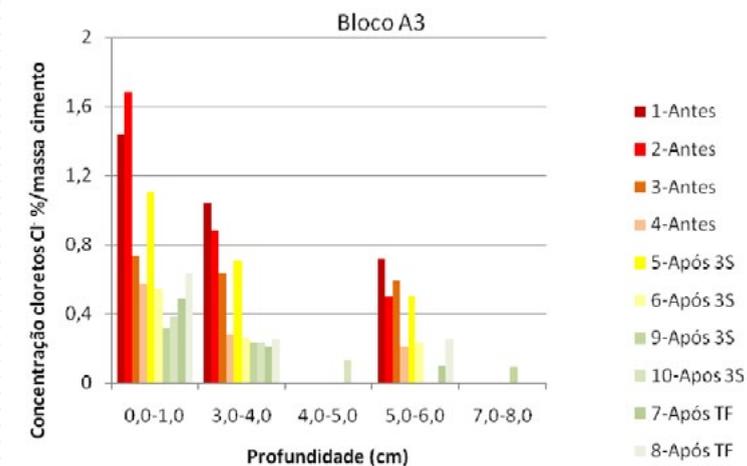
Fig. 7 - Variação do teor de cloretos com a profundidade, antes, durante e após o tratamento, no Bloco A3.

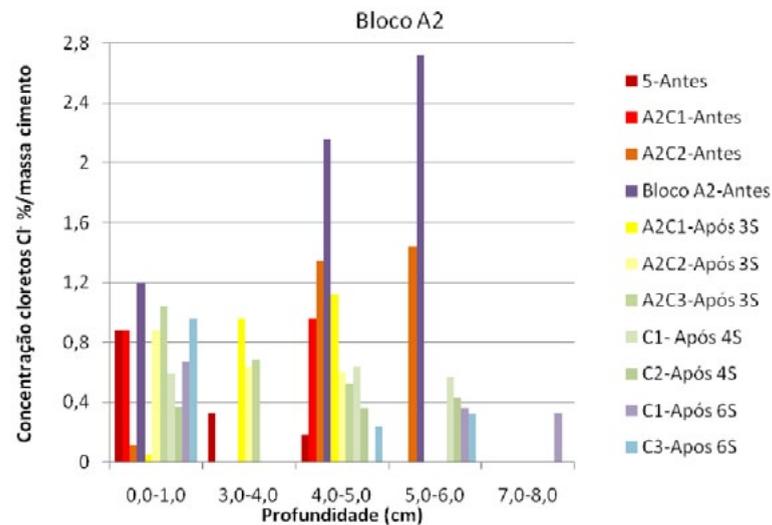
Fig. 8 - Variação do teor de cloretos com a profundidade, antes, durante e após o tratamento, no Bloco A2.
