O Palácio do Marquês de Angeja e o colapso do painel frontal do chafariz d'el-rei

The palace of the marquis of Angeja and the collapse of the king's fountain

António Augusto Salgado de Barros*

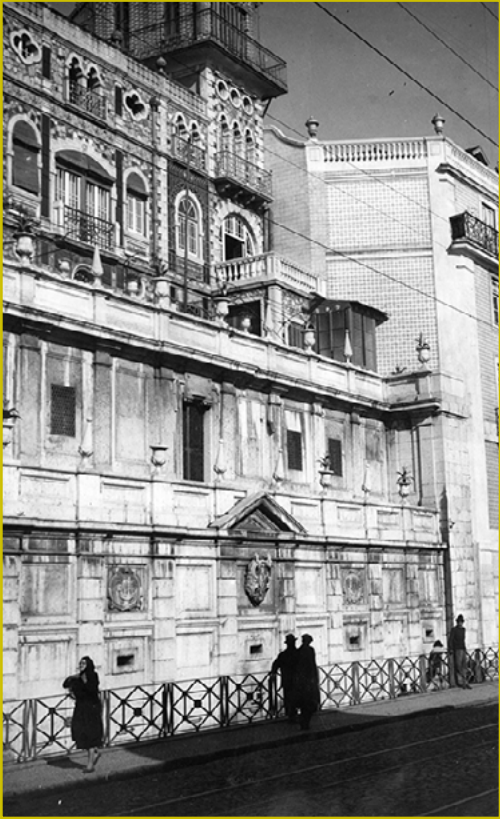
Figura 1 Chafariz d'el-rei encimado pelo palácio construído no século XX, 1945. AML, André Salgado, PT/AMLSB/SAG/000027

Foi possível proceder a uma recuperação das antigas estruturas de alimentação do chafariz d'el-rei através de uma intervenção acompanhada pela Unidade de Intervenção Territorial do Centro Histórico da Câmara Municipal de Lisboa, já anteriormente descrita, motivada pela existência de um forte assentamento das fundações dos edifícios reconstruídos sobre o antigo paço do marquês de Angeja que estava a pôr em risco a estabilidade das estruturas referidas assim como dos edifícios com eles confinantes (figura 1).

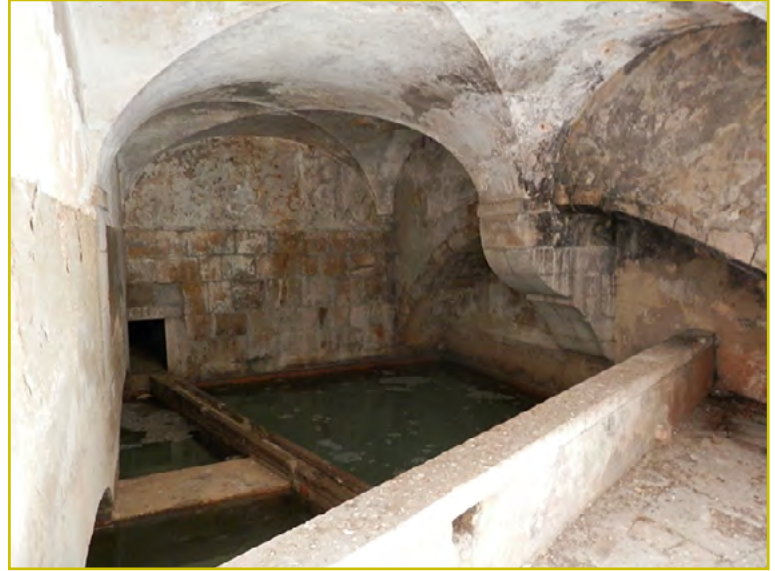
Figura 2 Arca de água do chafariz d'el-rei (foto do autor)

A arca de água está situada à esquerda da plataforma de entrada acima referida e está coberta em dois níveis: a oriente, parte da cobertura é em abóbada, está a uma altura que possibilita a observação de todo o conjunto e é suportada, num dos lados, por um cachorro em pedra. A outra parte da cobertura, a ocidente, com um nível bastante abaixo do anterior e pouco acima do nível da água, constitui uma laje de um dos edifícios adjacentes (figura 2). No fundo deste reservatório existiram, em tempos, os olhos de água que alimentavam o chafariz fazendo subir o nível de água até às caleiras de encaminhamento e distribuição de água pelas bicas. Na arca de água descarrega um cano que, no passado, conduzia a água para o chafariz de uma cisterna situada a noroeste. Junto a esta cisterna existiam nascentes (olhos de água) distribuídos por duas galerias laterais, que ajudavam a reforçar o caudal de alimentação do chafariz. Esta cisterna possuía uma claraboia ao nível do pátio de entrada do palácio do marquês de Angeja e que hoje, depois das obras de 2015, foi requalificada.

Quanto ao “recinto onde existe o depósito de água” (que nós designámos por arca de água), a situação relatada era idêntica à já descrita, com o reservatório, em parte, descoberto lateralmente e com a existência de “duas abóbadas”⁵⁴.

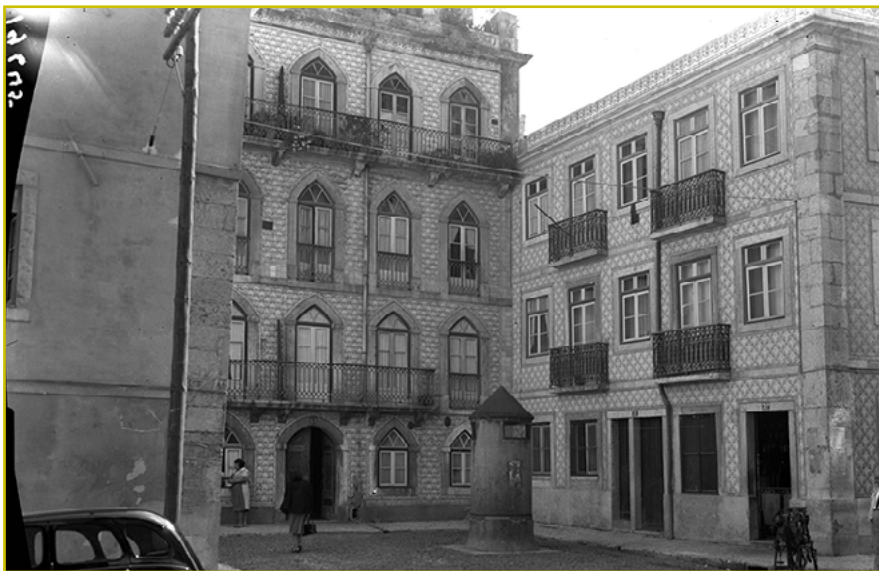
Figura 3 Largo Júlio Pereira que confina com os terrenos onde se implantava o Palácio do Marquês de Angeja, [c. 1951]. AML, Eduardo Portugal, PT/AMLSB/EDP/001121

Vieira da Silva não faz menção à cisterna existente sob o pavimento do pátio do palácio do marquês de Angeja. Na planta de Filipe Folque nº 44⁵⁵ está assinalada a claraboia da cisterna, na zona correspondente ao pátio de entrada junto da atual rua de São João da Praça, hoje largo Júlio Pereira (figura 3).

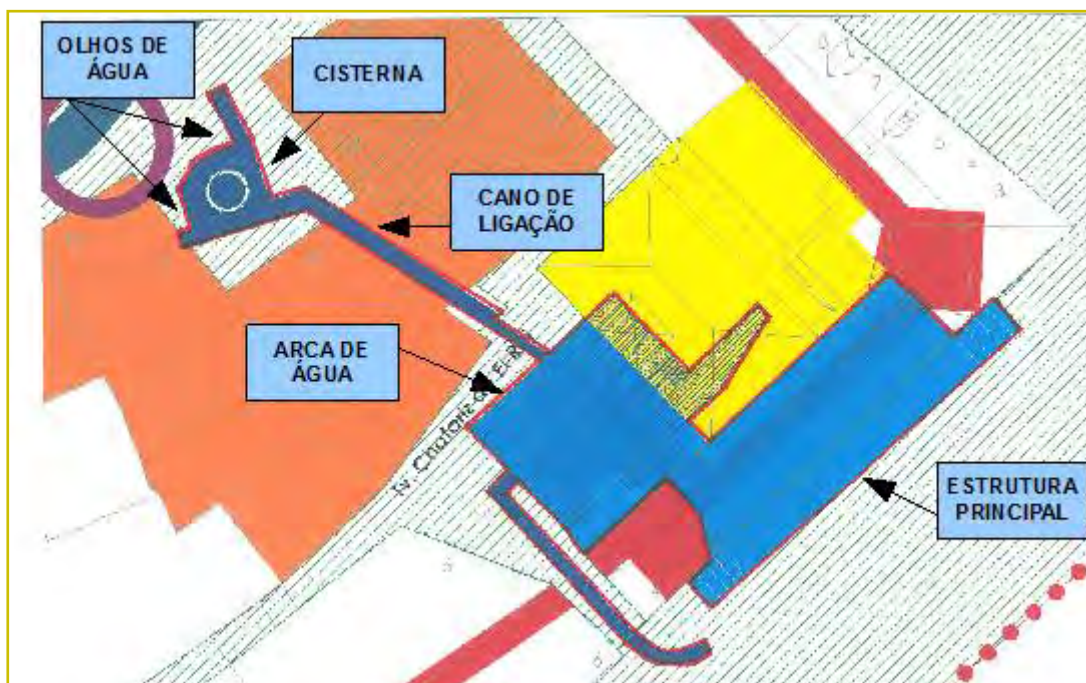
Figura 4 Planta do chafariz d'el-rei e estruturas anexas. (Com base no desenho de classificação da Direção Regional de Cultura de Lisboa e Vale do Tejo)

Na figura 4 é exibido um desenho, integrado do processo de classificação do chafariz d’el-rei⁶⁰ realizado pela Direção Regional de Cultura de Lisboa e Vale do Tejo, onde é representada a planta de localização e delimitação do conjunto a classificar, a qual foi por nós completada com a identificação das estruturas anexas ao chafariz d’el-rei.

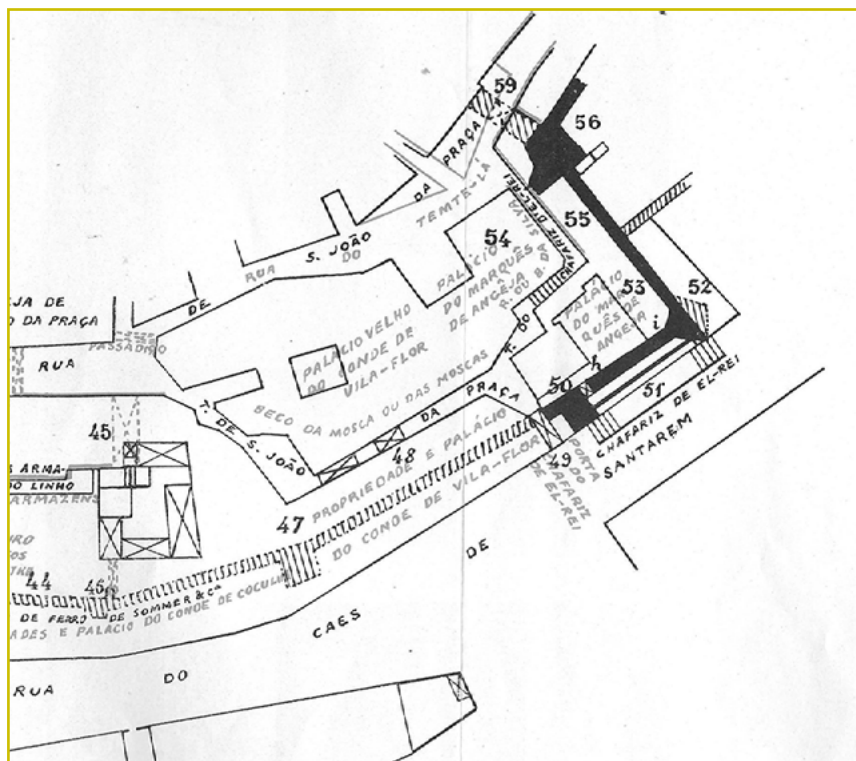
Figura 5 Implantação do palácio do marquês de Angeja antes do terramoto de 1755.

(retirado da estampa V do livro de A. Vieira da Silva – *A cerca moura*)

No início de 1755, as casas vizinhas ao chafariz pertenciam ao marquês de Angeja. As plantas de Augusto Vieira da Silva⁴³ são claras no que se refere à fase anterior ao terramoto: o palácio do marquês de Angeja desenvolvia-se em dois blocos de ambos os lados da atual travessa do Chafariz d'El-Rei havendo, entre eles, uma comunicação a nível superior da rua. Talvez pelo facto da rua estar parcialmente coberta por aqueles passadiços esta travessa dava pelo nome antigo de “beco Cuberto”⁴⁴, já referido por Velloso de Andrade.

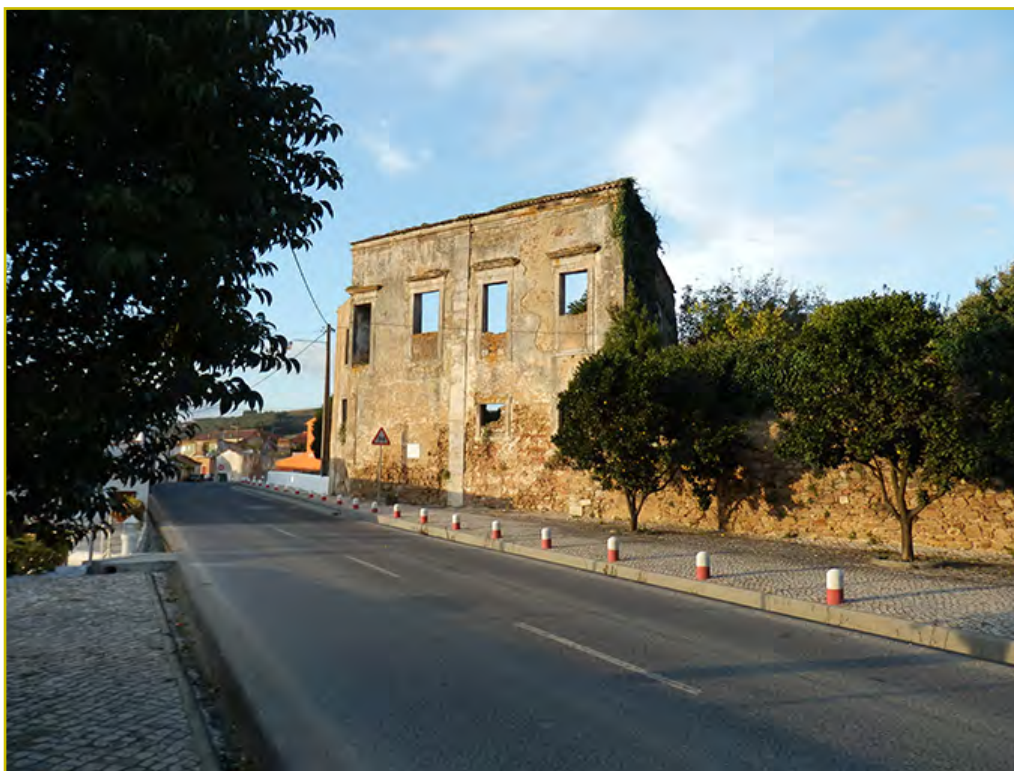
Figura 7 Ruínas do palácio dos marqueses de Angeja, em Vila Verde dos Francos.

Outro palácio, hoje em ruínas, da família dos marqueses de Angeja e também condes de Vila Verde situa-se em Vila Verde dos Francos junto à estrada nacional 115, à entrada da povoação, do lado direito da estrada para quem vem de Alenquer. No século XIX ainda subsistia a maior parte do palácio do qual hoje só restam algumas paredes-mestras (figura 7).

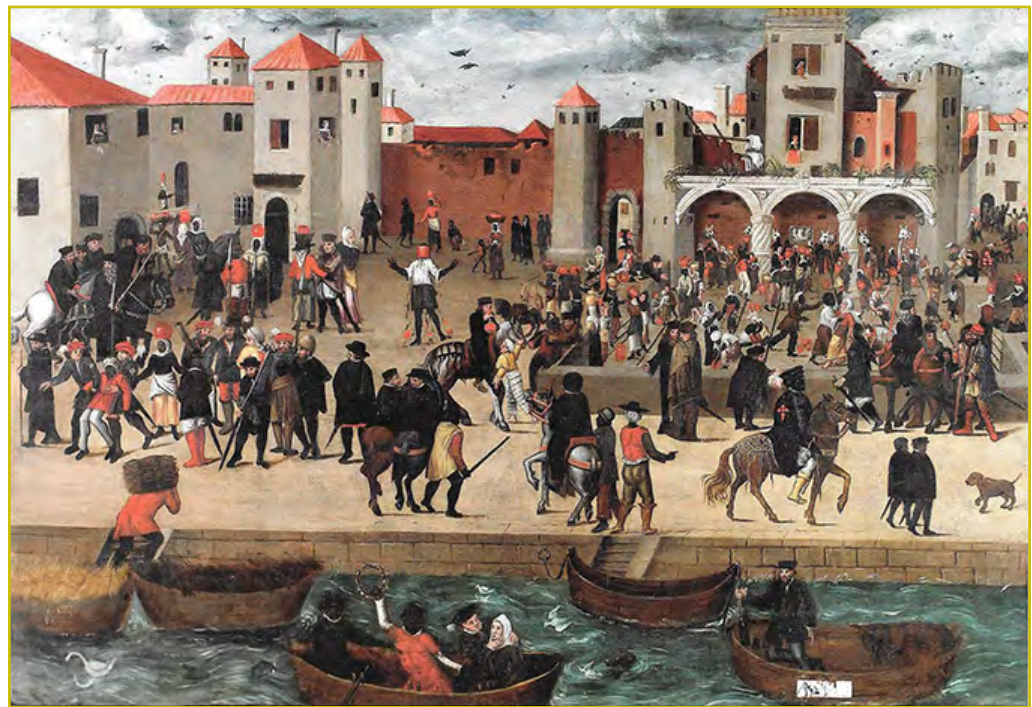
Figura 8 *Chafariz de el-rei* - autoria provável de um pintor holandês (1570-80). (Coleção Berardo)

O chafariz d'el-rei – artista flamengo (?) (1570-1580) – Coleção Berardo: É a mais sugestiva estampa conhecida do chafariz d'el-rei onde se vê, com grande detalhe, seis bicas, o telheiro, o recinto murado e as casas que encimam o chafariz, mostrando ainda a heterogeneidade da população que o cercava (figura 8).
