Rev Port Ortop Traum 25(3): 222-228, 2017

CASO CLÍNICO**FALÊNCIA DE ARTROPLASTIA TOTAL DA ANCA POR
RUTURA: A PROPÓSITO DE UM CASO CLÍNICO****Ana Pinheiro, Pedro Sá, Bruno Silva, Cristina Varino Sousa, Miguel Leal, António
Rodrigues***Serviço de Ortopedia, Unidade Local de Saúde do Alto Minho, Viana do Castelo***Ana Pinheiro**

Os autores relatam um caso clínico de falência de ATA por rutura da haste femoral a nível do colo.

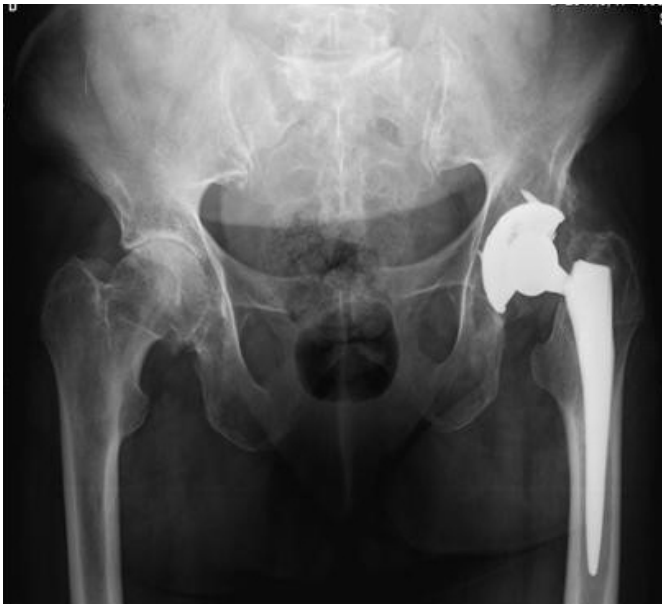
Ao exame objetivo apresentava dor referida à região inguinal esquerda e incapacidade de mobilização do membro inferior esquerdo por dor, associada a encurtamento e rotação externa do mesmo membro. Realizou radiografia da bacia que demonstrou rutura da haste femoral a nível do colo (figura 1). A paciente foi submetida a revisão da ATA com substituição da haste femoral com prótese de revisão RECLAIM Modular Revision Hip System e cup acetabular Depuy Synthes (figura 2). De referir que durante a cirurgia de revisão, foi constatada a presença local de pequenos sinais de metalose. Intraoperatoriamente durante a revisão da ATA, verificaram-se algumas

Figura 1: Radiografia da bacia à entrada do SU que demonstra rutura da haste femoral a nível do colo.

Na maioria das vezes, a anamnese e o exame físico cuidadoso, complementados pelo exame radiográfico, permitem o diagnóstico da rutura da ATA¹. As ruturas das hastes femorais têm sido descritas mais frequentemente nos componentes cimentados. O presente caso, tratando-se de uma rutura da haste femoral em componente não cimentado, constitui, assim, um caso pouco comum. Por outro lado, no caso em estudo e tal como relatado por Lord e Bancel, a rutura não ocorreu no terço médio da haste femoral, o nível geralmente referido nos implantes cimentados^{3,4,6-10}.

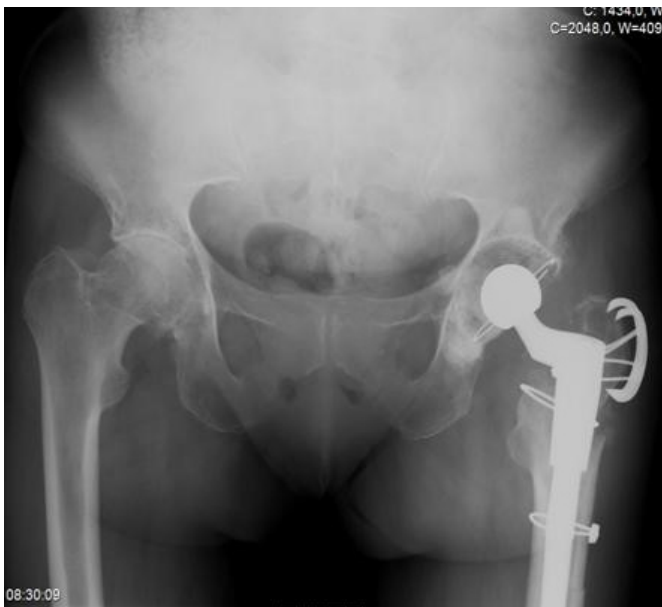
Figura 2: Radiografia da bacia após a realização da revisão da ATA com substituição da haste femoral e cup acetabular.

dificuldades, mormente na remoção do componente femoral, resultando na fratura intraoperatoria do grande trocânter, tendo a mesma condicionado a opção cirúrgica, sendo a complicação sido resolvida através da escolha dos implantes usados, nomeadamente com o recurso ao uso de revisão cirúrgica femoral utilizando uma haste femoral não cimentada longa com impactação femoral distal e com a fixação da fratura femoral através de cabos metálicos e placa gancho trocantérica.

Após 9 meses da revisão da ATA, a paciente deambulava sem apoios e sem dor ou outras queixas, estando satisfeita com a cirurgia. Radiologicamente demonstrava-se sem sinais de descagem ou desgaste dos componentes protésicos, indicando um *Oxford Hip Score* de 44 pontos(0-48 pontos).
