DESEMPENHO DE ESQUEMAS DE PINTURA APLICADOS EM SUPERFÍCIES DE AÇO SECA E ÚMIDA

RESUMO

PERFORMANCE OF PAINTING SYSTEMS APPLIED ON WET AND DRY SURFACES

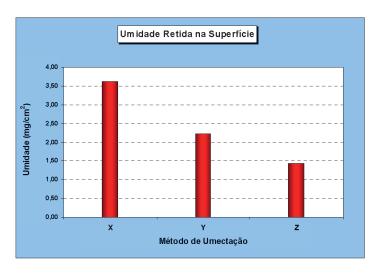
Fig. 1 – Quantidade de água retida na superfície das chapas jateadas, após a execução dos processos de umedecimento.

Os três procedimentos foram executados em superfícies limpas por meio de jateamento abrasivo, grau de limpeza Sa 2 1 / $_{2}$ (metal quase branco). Após cada um dos processos de umedecimento, foi calculada, por diferença de massa, a quantidade de água retida na superfície. Os resultados obtidos estão mostrados no gráfico da Figura 1. Como pode ser observado, o processo $\bf Z$ foi o que resultou no menor teor de umidade retida na superfície. Além disso, era o de mais fácil execução. Por estas razões, o umedecimento por meio de trincha foi o processo selecionado para o estudo.

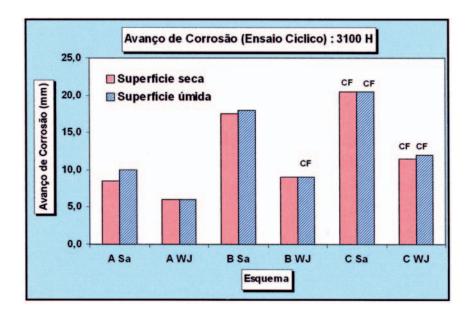
Fig. 2 – Avanço de corrosão, sob o revestimento, na região da incisão, referente aos esquemas de pintura aplicados sobre superfícies seca e úmida (CF: corrosão filiforme).

Na Tabela 5 apresentam-se os resultados da inspeção visual, realizada nos revestimentos, após a conclusão do ensaio. Na Figura 2 mostra-se o gráfico correspondente ao avanço de corrosão, sob o revestimento por pintura, na região da incisão. Na Tabela 6 apresentam-se os resultados dos ensaios de aderência correspondente às condições inicial e final (após a conclusão do ensaio).

Com relação ao avanço de corrosão, sob o revestimento, na região de incisão (Figura 2), não se observou qualquer influência da condição da superfície, seca ou úmida, no desempenho dos esquemas de pintura. As diferenças obtidas foram muito pequenas e podem ser consideradas desprezíveis, principalmente em função dos altos valores obtidos de avanço de corrosão. O que se pode observar no gráfico da Figura 2 é o fato de todos os esquemas aplicados sobre superfícies hidrojateadas terem apresentado um avanço de corrosão menor, em relação aqueles aplicados sobre superfícies limpas por meio de jateamento abrasivo. Do ponto de vista global, em termos de avanço de corrosão, o esquema A foi o que apresentou o menor avanço de corrosão, enquanto que o C o maior. O esquema B situou-se num estágio intermediário entre dois.

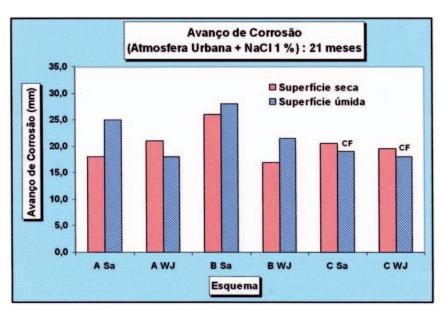
Fig. 3 – Avanço de corrosão, sob o revestimento, na região da incisão, referente aos esquemas de pintura aplicados sobre superfícies seca e úmida (CF: corrosão filiforme).

No que diz respeito ao avanço de corrosão na incisão (Figura 3), os resultados obtidos não permitem tirar qualquer tipo de conclusão consistente a respeito da influência da condição superficial, com relação ao tema em questão. Os avanços de corrosão, após 21 meses, foram bastante altos e as diferenças observadas não foram significativas. Também com relação aos métodos de preparação de superfície, os resultados obtidos não permitem tirar qualquer conclusão a respeito da influência dos mesmos no avanço de corrosão.

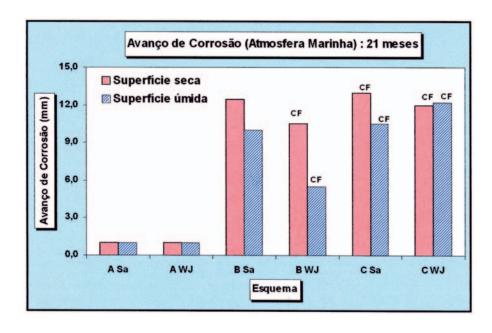
Fig. 4 – Avanço de corrosão, sob o revestimento, na região da incisão, referente aos esquemas de pintura aplicados sobre superfícies seca e úmida (CF: corrosão filiforme).

Na Figura 4 mostra-se o gráfico de avanço de corrosão, sob o revestimento por pintura, na região da incisão. Na Tabela 12 mostram-se os resultados dos ensaios de aderência, referentes às condições inicial e final (após a conclusão de ensaio).

Os resultados de avanço de corrosão apresentados na Figura 4 mostram que o esquema **A**, independente da condição da superfície, seca ou úmida, e do método de limpeza da mesma, foi o que apresentou melhor desempenho no que diz respeito ao tema em questão. Também é possível observar que não existe uma correlação clara entre a condição da superfície (seca ou úmida) e o avanço de corrosão, sob o revestimento, na região da incisão. Isto fica ainda mais evidente quando se observa, de forma conjunta, estes resultados com os dos demais ensaios (Figuras 2 e 3).
